Акт

государственной историко-культурной экспертизы проектной документации на проведение работ по сохранению объекта культурного наследия регионального значения «Дом, в котором жили и работали художники Поленов Василий Дмитриевич и Серов Валентин Александрович и в период строительства атомной электростанции Курчатова Игорь Васильевич, 1901, 1954 гг.», 1901 г., 1954 г., расположенного по адресу: Калужская область, г. Обнинск, ул. Пирогова, д. 1

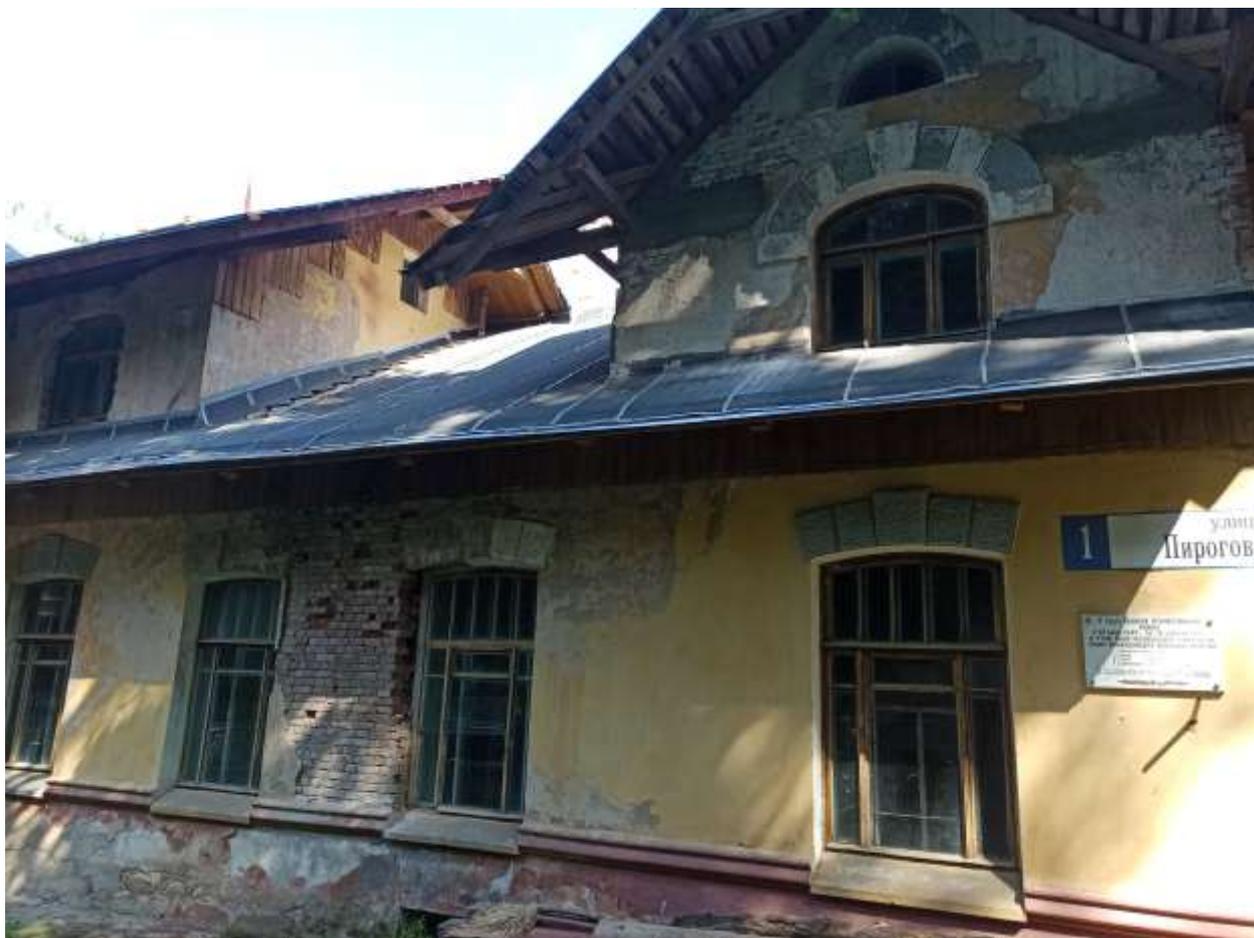
Фотография № 1. Фрагмент фасада Объекта.

- кладка фасадной плоскости стены дефрагментирована (в уровне цоколя) и неоднородна. На фасаде присутствуют трещины и участки биопоражения. Состояние кладки фасада оценено в Проекте как ограниченно-работоспособное. Общее состояние декора находится в работоспособном состоянии;

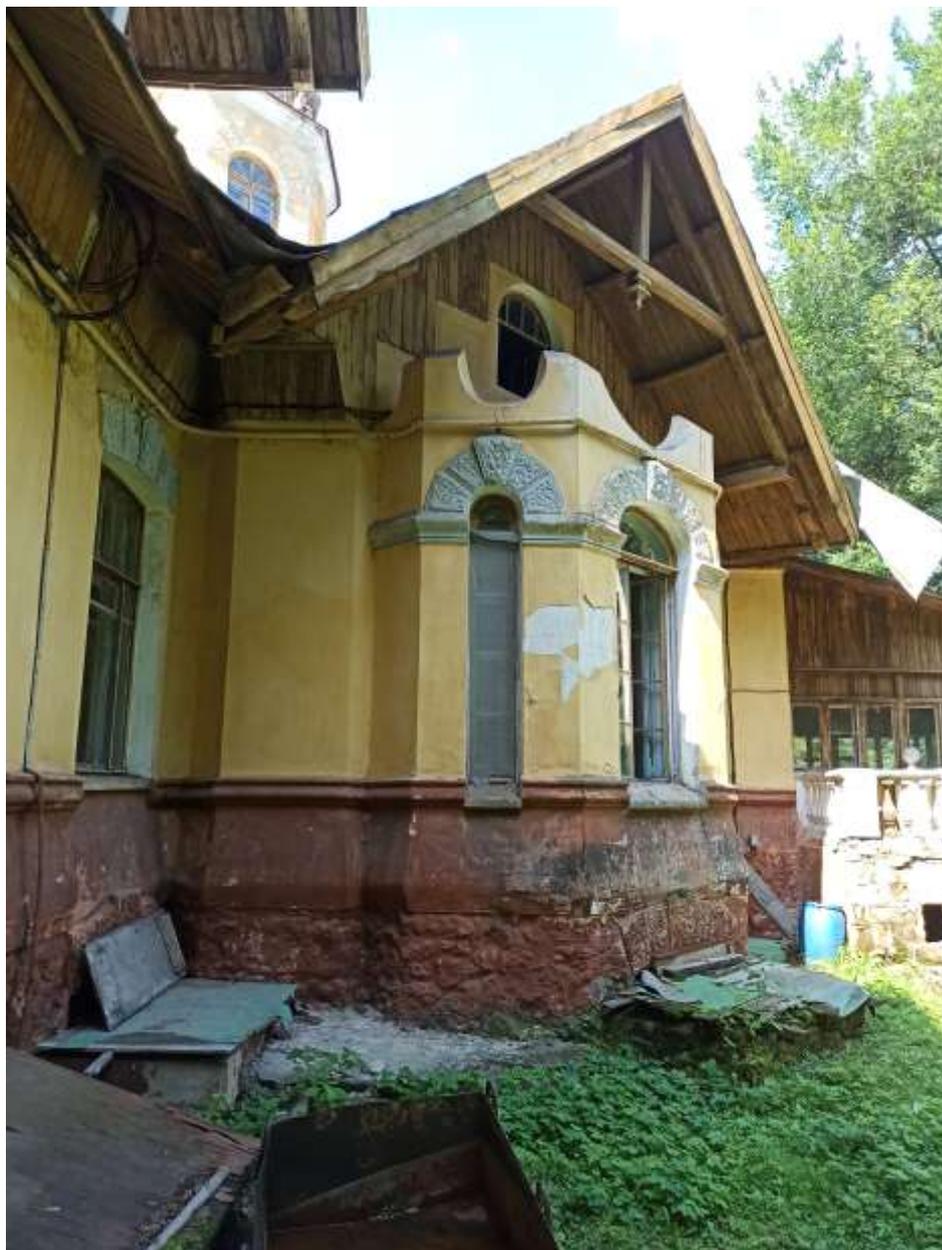
Фотография № 2. Фрагмент фасада Объекта.

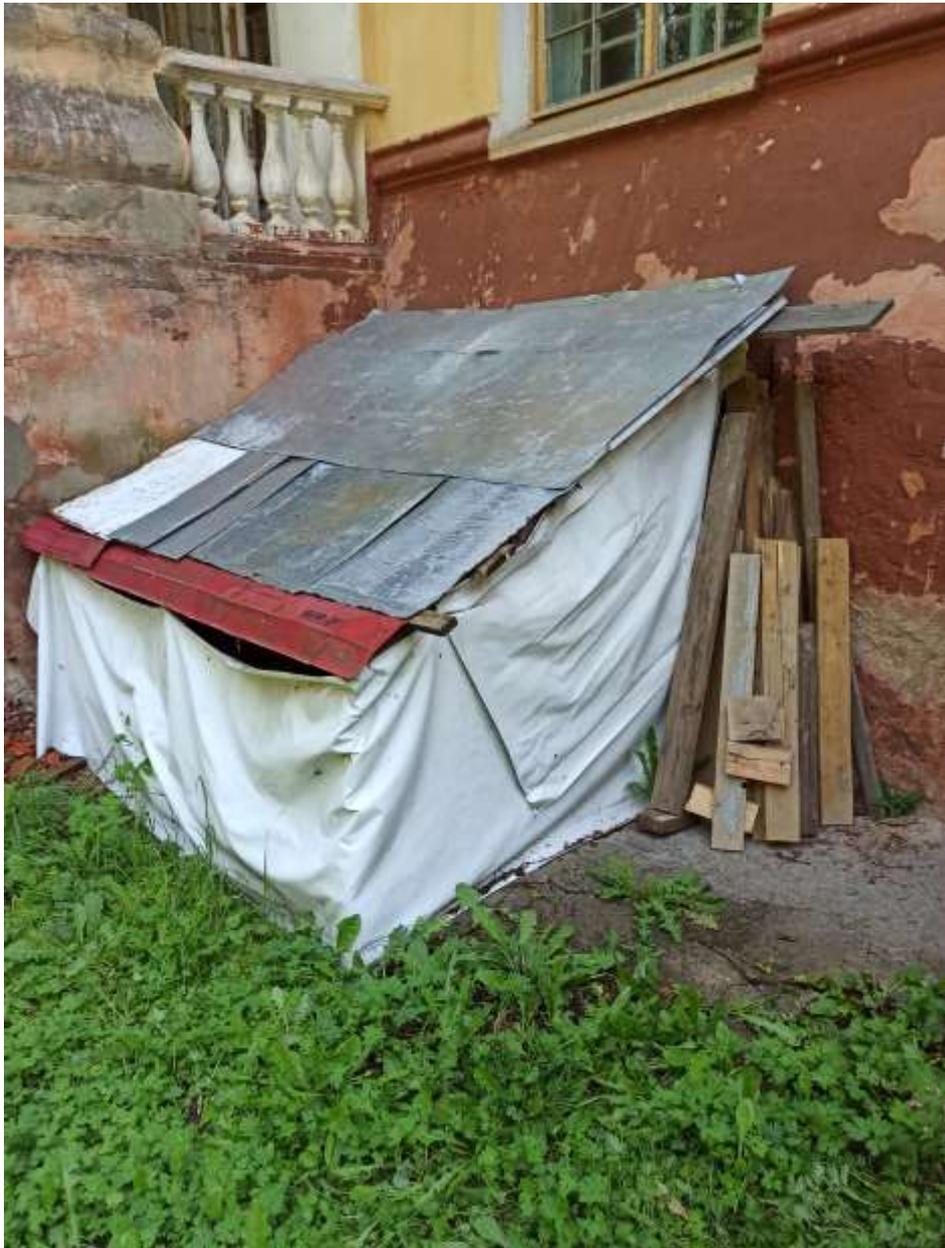
Фотография № 3. Современная пристройка к Объекту.

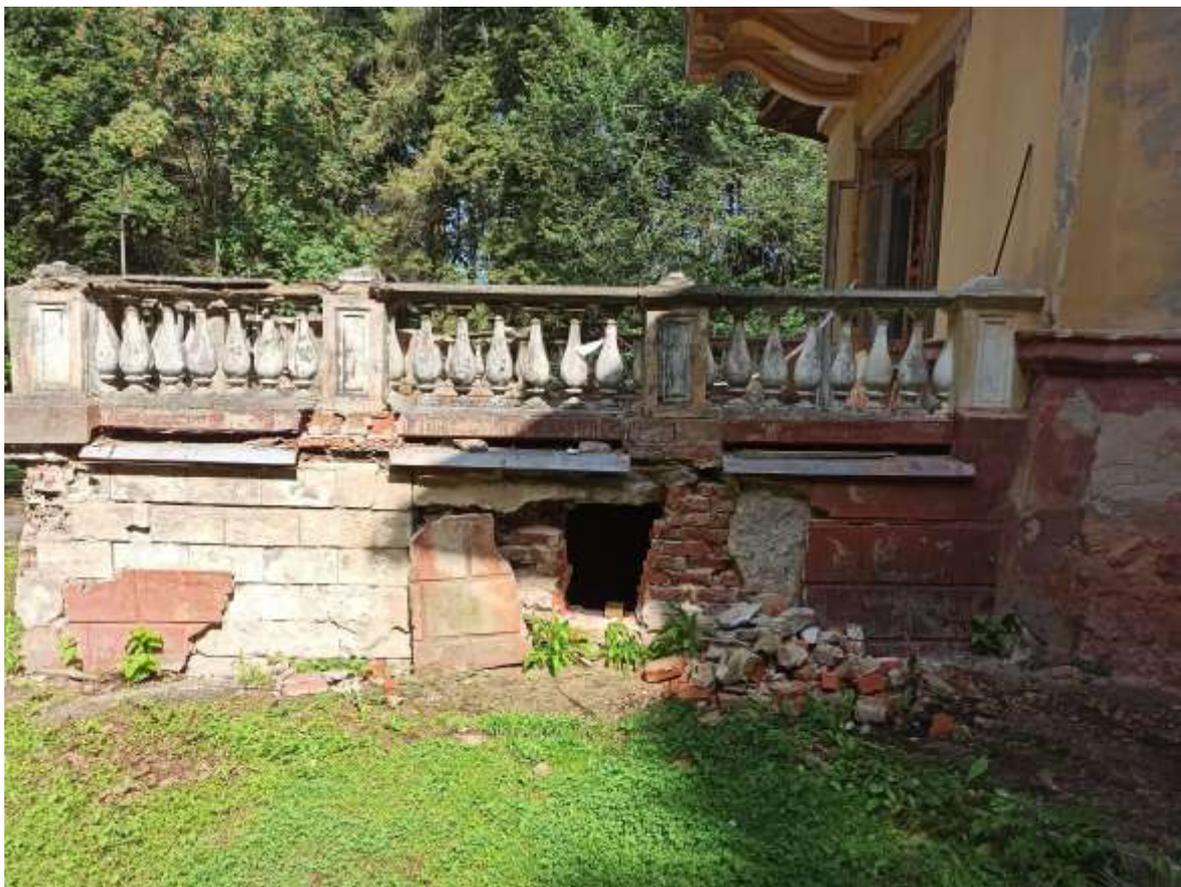
Фотография № 4. Фрагмент террасы Объекта с балюстрадой.

- реставрация внешних фасадов по всему периметру до уровня межэтажного перекрытия первого и второго этажа (ремонт кладки: воссоздание из керамического кирпича утраченных фрагментов, а также перекладка ослабленных участков, вычинка и домазка поврежденных участков с восстановлением штукатурного слоя и окрашиванием фасадов; реставрация и замена на идентичные входные двери в здание; ремонт и расчистка оконных переплетов по всему периметру первого этажа здания; реставрация и докомпоновка балясин и малых архитектурных форм на балюстрадах прогулочных террас и выходах из Объекта; демонтаж деревянной веранды поздней постройки на прогулочной террасе);
